# 东莞市松山湖 C03-13 号地块土壤污染状况 初步调查报告

编制日期：2020 年 2 月

项目名称：东莞松山溪 C03-13 号地块土壤污染状况初步调查报告

土壤污染状况调查单位：广东中地环境检测有限公司

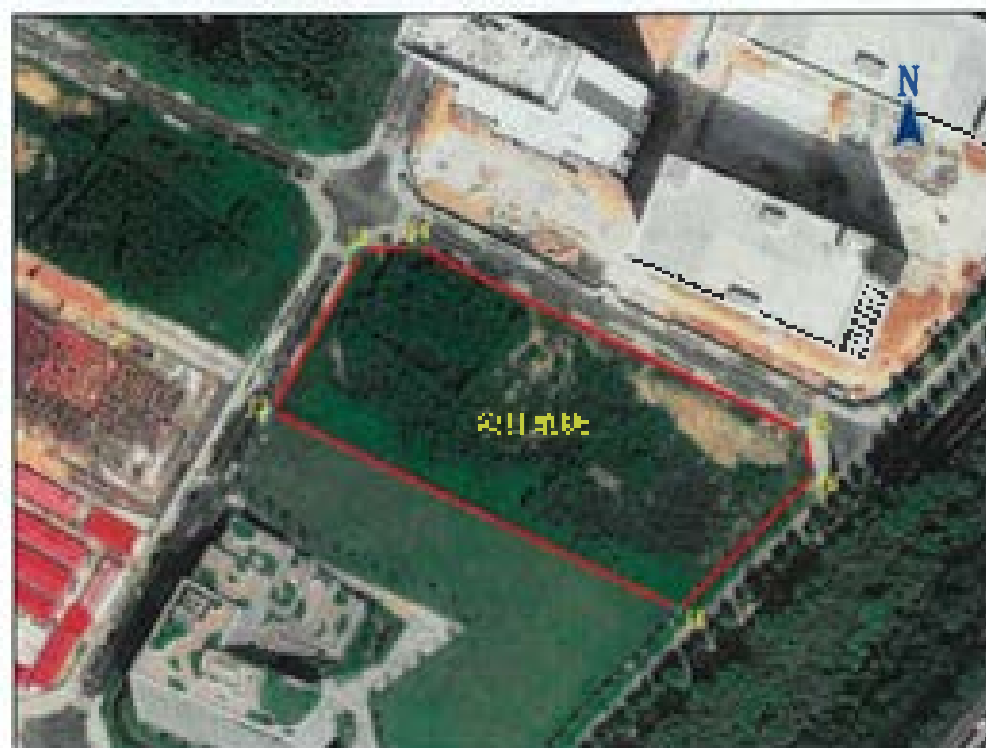
图 1.3-1 松山湖 C03-13 号地块调查范围红线图

本次调查的目标场地为东莞市松山湖 C03-13 号地块，总占地面积 13043.17 平方米，中心地理坐标为北纬 22.859237°，东经 113.915380°。本次调查地块的红线范围见图 1-1 及附图 3 所示。调查范围红线拐点坐标见表 1.3-1。

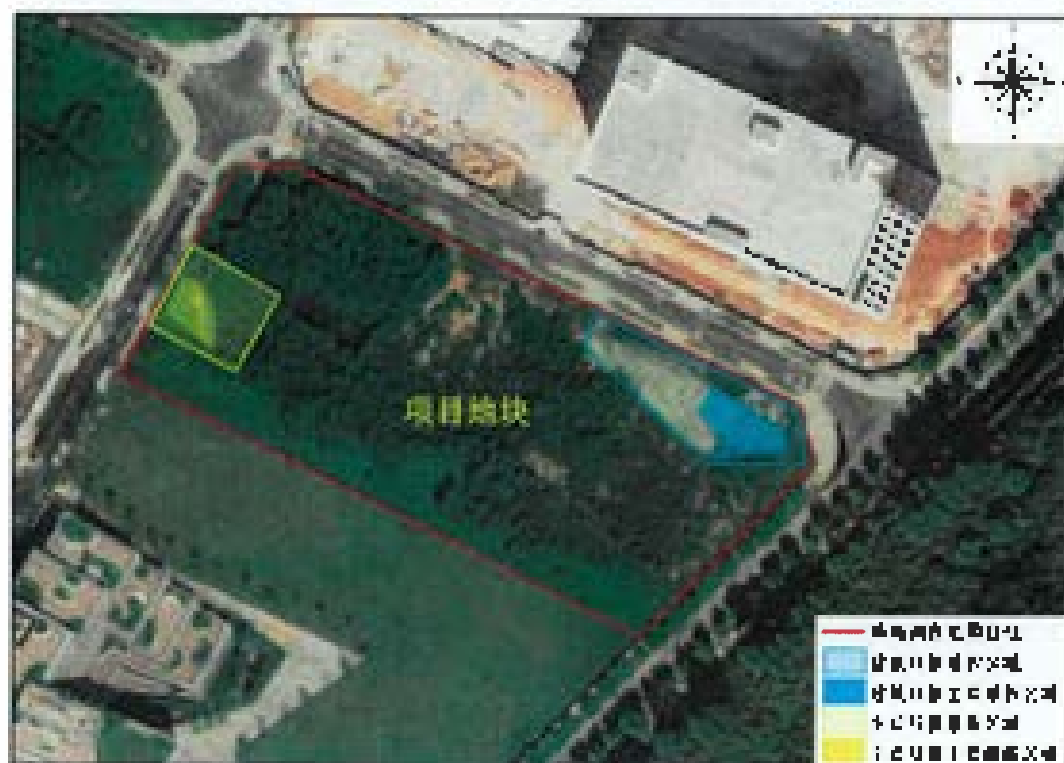
图 2.4-2 场地内垃圾堆积散落区域分布

根据现场踏勘、人员访谈以及地块历史卫星影像图分析结果，项目地块内东北角路和西南角路旁堆积有废弃路面地板砖以及塑料泡沫块等建筑垃圾和生活垃圾。垃圾堆积区域位置以及具体堆积散落情况分别如图2.4-2和表2.4-2所示。

(1) 建筑垃圾：主要为道路地板砖和砂石，堆积于场地东北角处。通过对周边企业保安以及环卫人员的访谈结果，为2015年场地周边花冠路改造修建过程中的道路地板砖和砂石，后期建筑垃圾未清除，但后期新建建筑垃圾进入，场地内建筑垃圾分布不均，仅位于地表，无填埋情况，涉及面积约1185平方米，主要堆积区域面积约264平方米。

(2) 生活垃圾：主要为泡沫和塑料块等，堆积于场地西南角处。通过对周边企业保安以及环卫人员的访谈可知，为2017年至2018年由千禧园边环卫设施不完善，企业在施工建设、运营活动等过程中产生的塑料块和包装泡沫块随意丢弃散落于场地内的西南角落所致，2018年10月新垃圾进入，但未清除，场地内生活垃圾分布不均，仅位于地表，无填埋情况，涉及面积约533平方米，主要散落区域面积约122平方米。

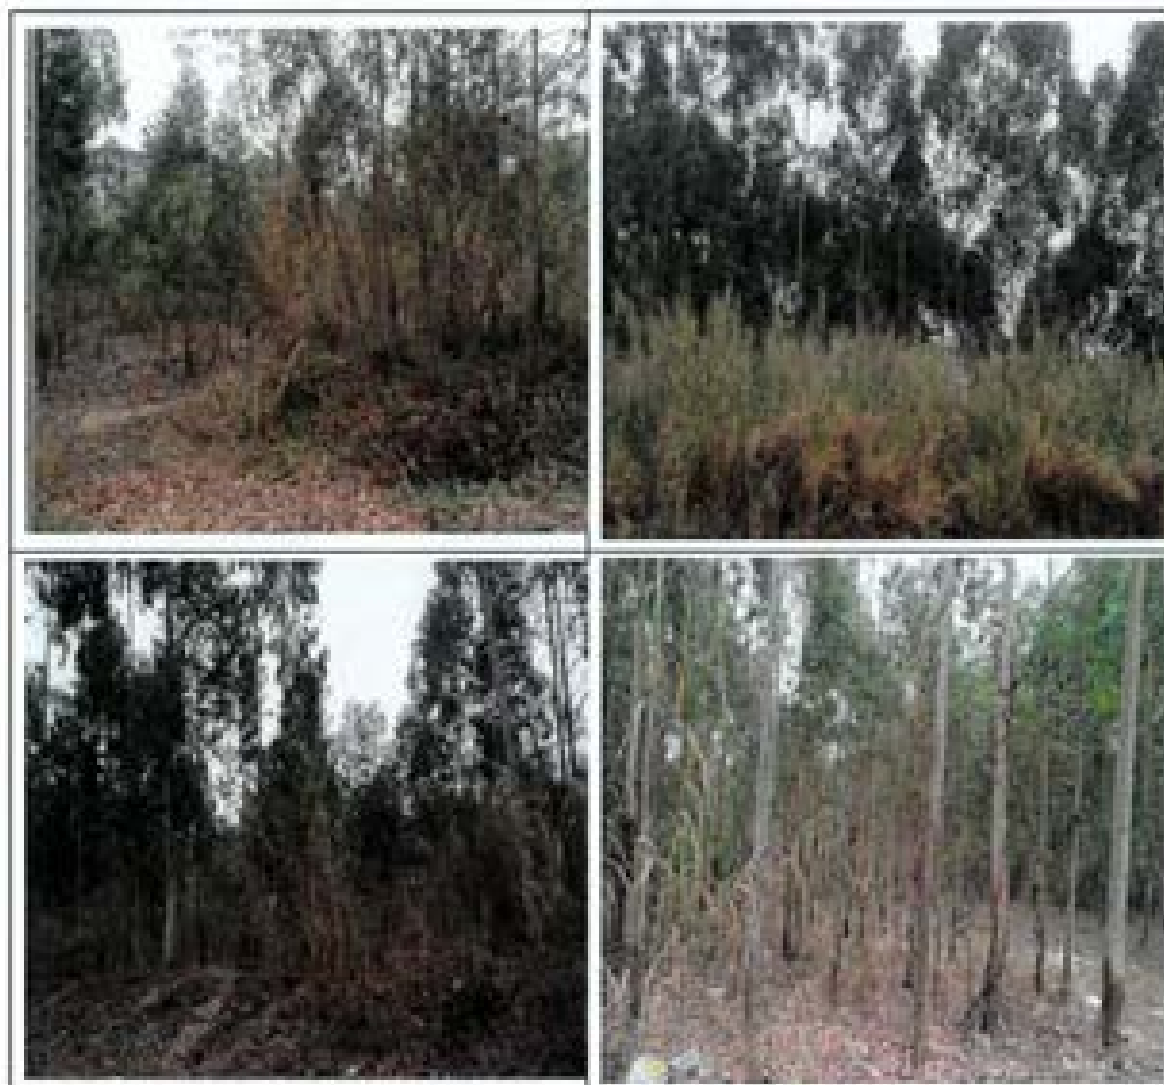
图 2.5-1（03-1）项目地块场地现场踏勘照片

2019年11月进行现场踏勘时，项目地块处于闲置状态，场地内土壤表层长满杂草树木。场地范围内未闻到异常气味，未发现化学品及涂料等危险废物，未发现疑似污染的痕迹，但在场地东侧和西侧有道路地板砖等建筑垃圾以及生活垃圾堆积，通过人工的浅层结果可知，该部分建筑垃圾为道路修建时遗留，塑料袋和泡沫为企业庆典等活动产生的垃圾，无填埋情况，（03-1）项目地块场地现状踏勘现状如图2.5-1所示。

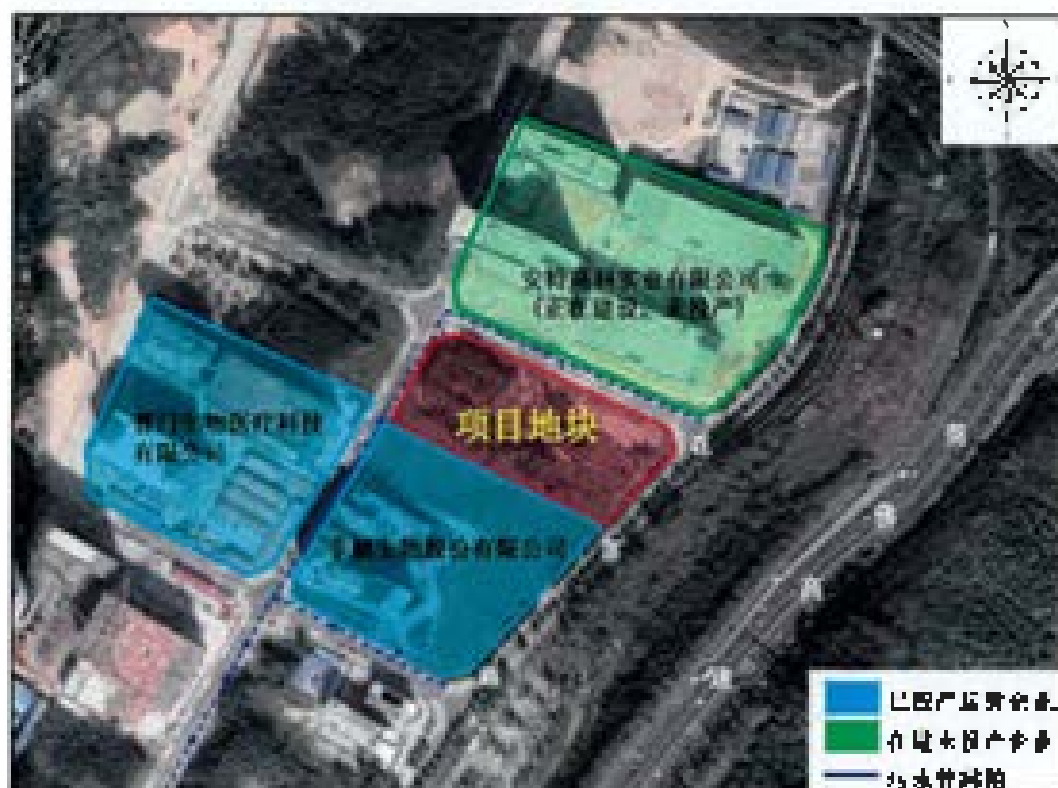
图 3.5-2 项目地块周边污水管线分布

C03-13 项目地址位于松山湖东创台湾高科技园，原为花木场和苗圃地，至今从未涉及任何工业企业生产活动，并无外源性污染源存在，项目地无雨水雨水管网及污水管网，周边企业均没有产生外排工业废水，生活污水通过企业化粪池处理后进入市政污水管网入松山湖南部污水处理厂深度处理，该区域雨水管网以及能场周边污水管网分布分别如图 3.5-1 和图 3.5-2 所示。

由图可知，松湖南侧侧线下水管道区域有市政污水管网存在，而松山湖东创生物股份有限公司的生活污水经化粪池处理后用于该企业南侧的化粪池处理后进入污水管网，以及广东安特高科实业有限公司在建设北，无生活污水排放情况，由此可知，调查能场存在在区域管网质量较弱而应场项目场地土壤，以及地下水等污染情况。

(2) 项目场地周边企业无废气以及生产废水外排情况，生活污水经市政管网排入污水处理厂处理。场址周边污水管网、化粪池以外沿侧地下水下游区域有市政污水管线，但场址位于市政污水管网上游且并未有生活污水流入，因此调查场址不存在因管道破裂泄露而造成污染土壤、地下水污染等情况。

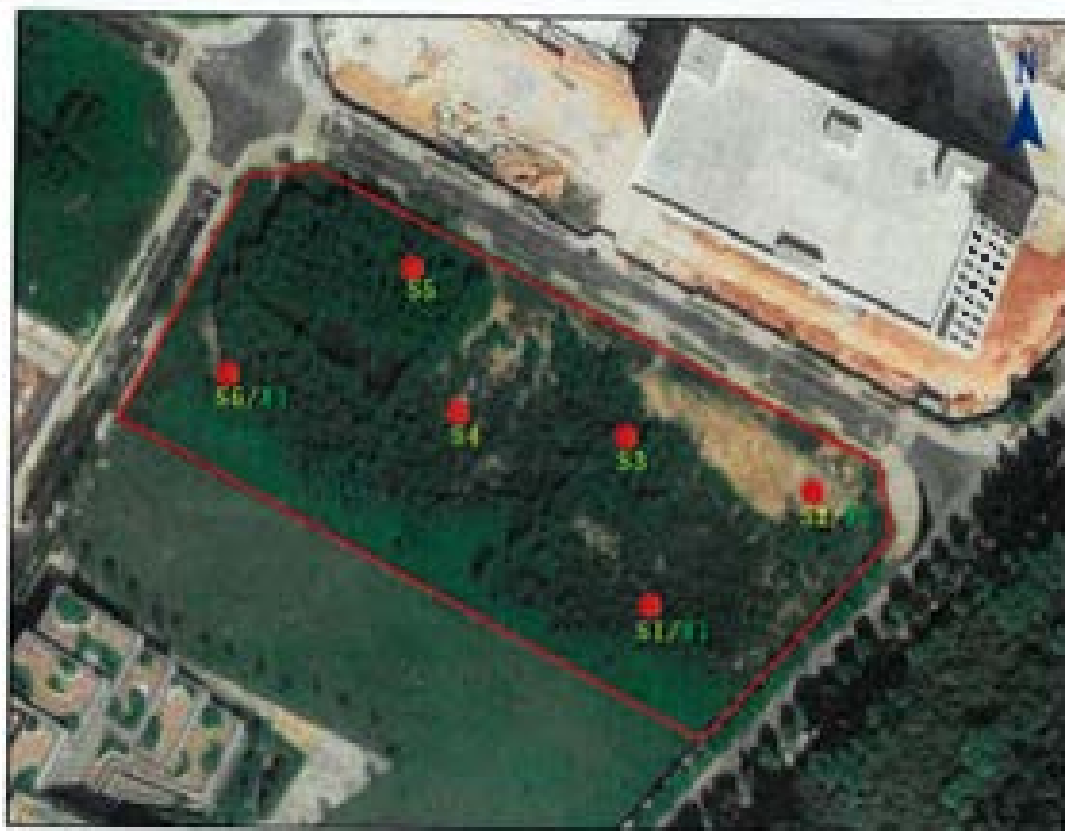
图 4.1-1 初步调查场站内采样点位分布示意图

经CNS-13项目地调查和分析判识，地块面积共11043.31 $\text{m}^2$ ，按照技术要求对污染源识别阶段确定的潜在风险区域设置布设调查点，在公共绿地或农用地 $<6400\text{m}^2$ 布设1个采样点位，故本次调查在项目地块区域内共布设6个土壤点位。

本次初步调查采用随机取样方式，共布设6个土壤钻孔，钻孔采样深度为5.0-8.0m，分3段采样，采集土壤样品18个，背景对照1个，设置在远离项目场址4.5km受人为因素影响较少的山林地，采样深度为0.5m，采集土壤样品1个。

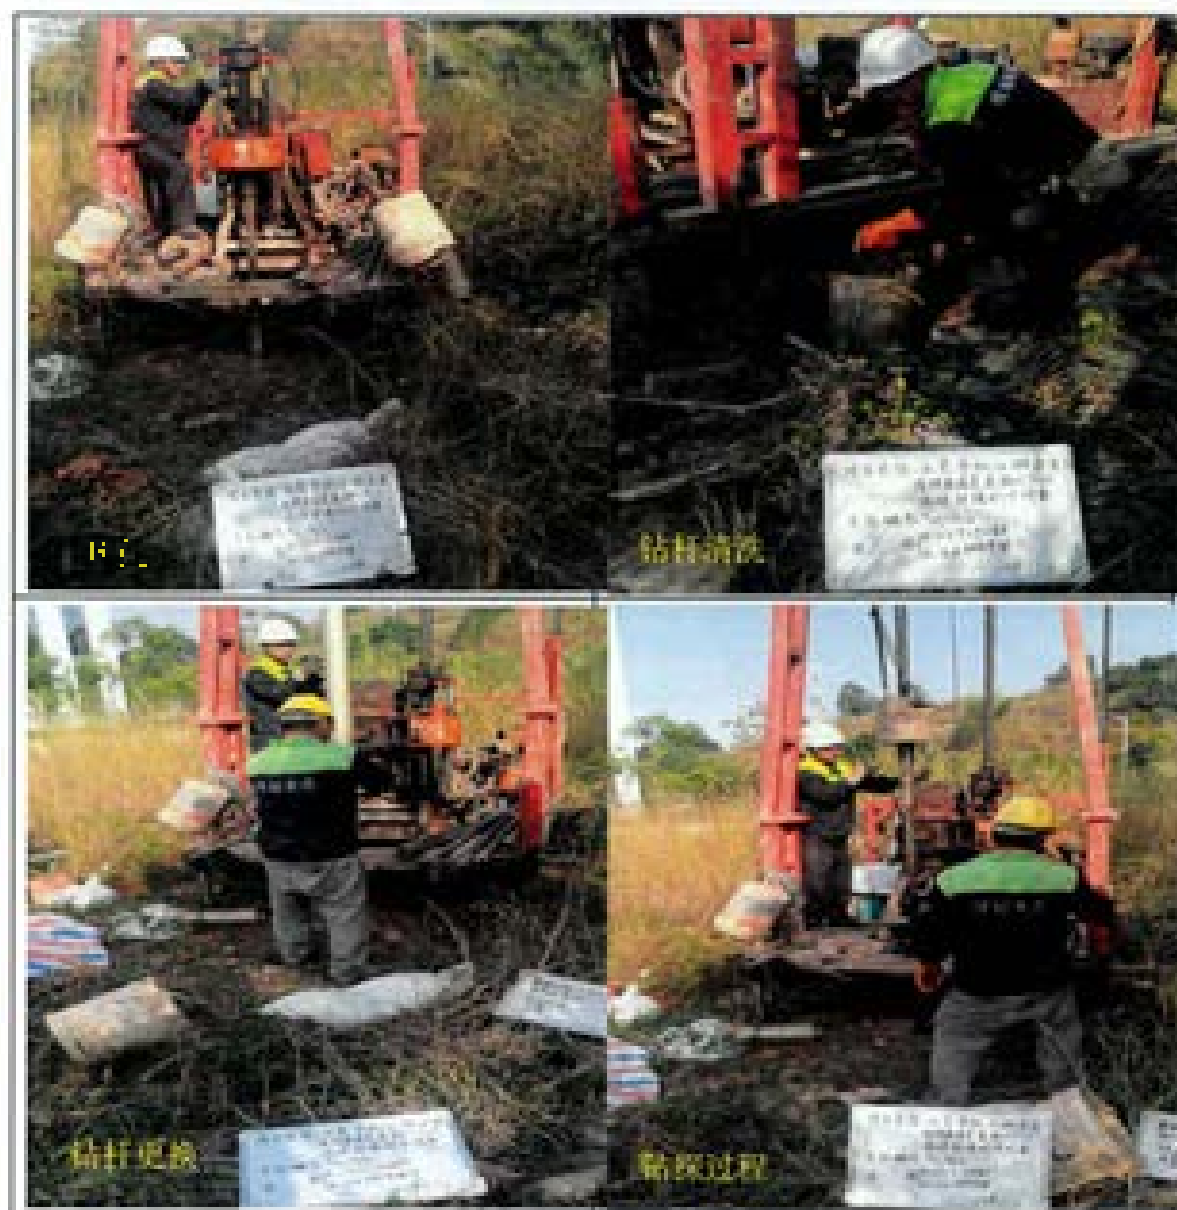
图 4.2-1 土壤钻探过程现场照片

根据《东莞市建设非居住区环境调查工作及评价技术规范》（征求意见稿），初步采样调查的钻孔采样深度应不少 5m，且应视地质条件（如地质层埋深较浅等）对初步采样的深度设置做出调整的，应详细说明理由。在两次钻孔之间，钻探设备进行清洗；同一钻孔在不同深度采样时，对钻探设备、取样装置进行清洗，避免污染样品。

本次土壤调查勘察工作由广东核技术研究院有限公司承担。于 2019 年 11 月 6 日至 2019 年 11 月 7 日完成。调查过程中钻探和采样工作按照《岩土工程勘察规范》（GB50021-2001）实施。本次《G013》大岭山地块的土壤钻探过程如图 4.2-1 所示。

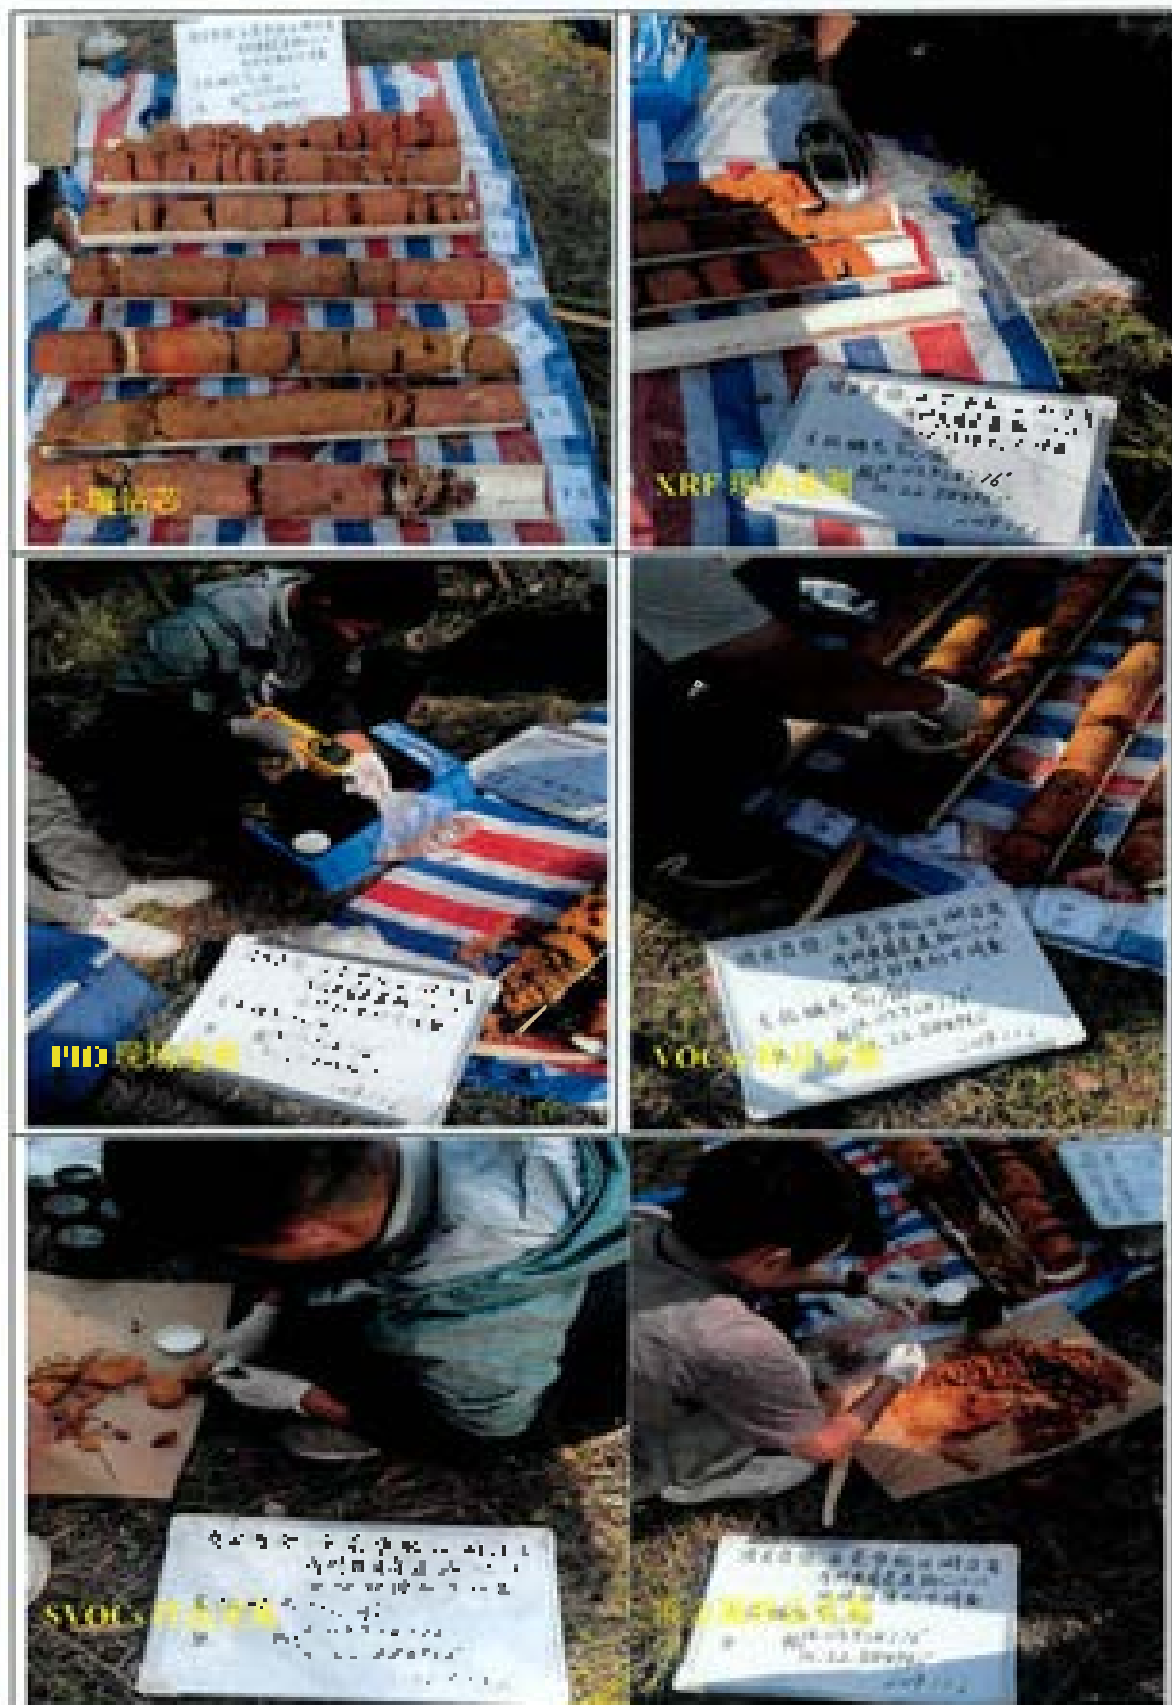
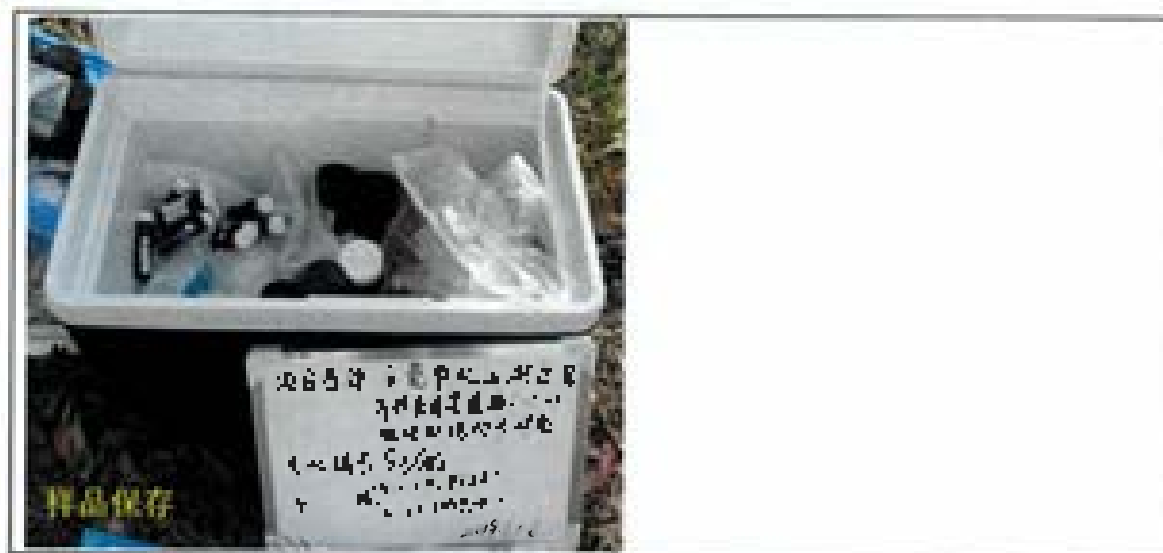
图 4.2-2 土壤样品采集现场照片

采集 VOCs 样品选用清洁的土壤时管，保证不会对土壤进行机械的破坏土层结构。由于 VOCs 指标的敏感性，取样时要求严格按照取样规范进行操作，否则采集的样品可能失去代表性。土壤 VOCs 样品采集可以分为以下步骤：

①制取土样：在进行 VOCs 土样取样前，应使用锋利刀片去除表层约 2cm 厚土壤，以避免因采样时扰动或空气暴露造成的表层土壤 VOCs 损失。

为确保样品质量和代表性，采集 SVOCs 样品时，采集的土壤样品装于 250mL 的玻璃瓶中。土壤采样过程中，尽量减少土壤样品在空气中的暴露时间，同时采样容器必须盖紧（消除样品损失）。

将土壤取样的剖面，划为表层土壤。根据规定的采样深度定向采集的土壤样品装入聚乙烯袋或棕色瓶中用于测定重金属等样品。现场使用 XRF（X 射线荧光分析仪）等设备测定所测具体的采样深度。尽量采集设备分析处、土壤颜色异常处土壤深度，以保证采集具有代表性的土壤样品。土壤样品采集完成后，在样品袋上按图填写等采样信息，并做好现场记录。

所有样品采集后放入装有湿冰的低温保温箱中，并及时送实验室进行分析。在样品运送过程中，必须确保温度能满足样品对温度的要求。

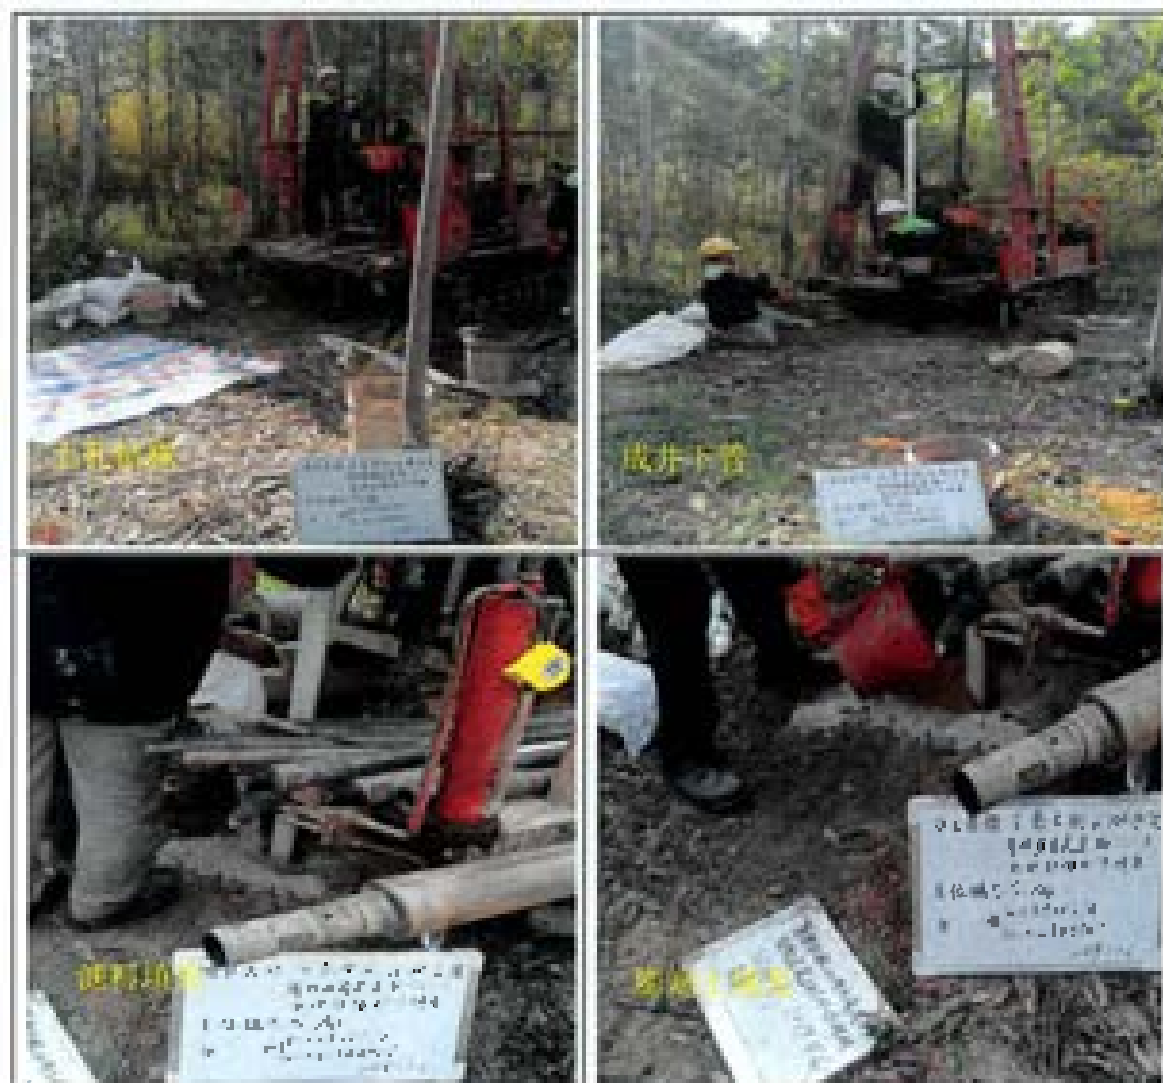
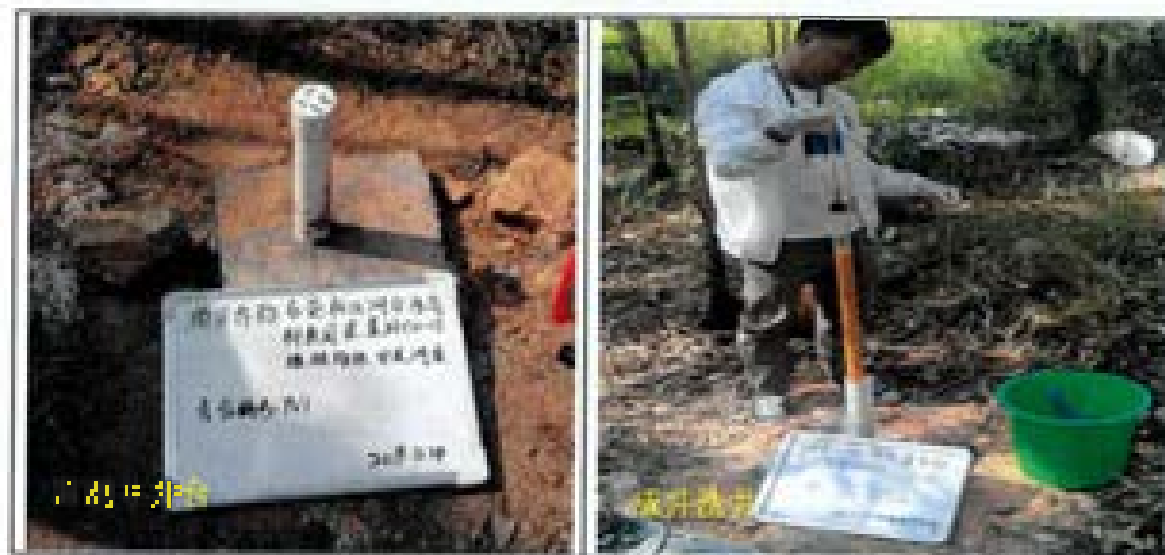
图 4.2-3 地下水监测井成井过程

本次调查 2019 年 11 月 5 日至 2019 年 11 月 7 日完成监测井建设，并于 2019 年 11 月 11 日采用无砂管过滤器进行成井洗井。本次调查的成井洗井过程中先将各井内的泥渣和水等提出，并测水位和静压下降明显后拉静置 1h 均监测井周围的地下水重新灌入井内后再次提取井内地下水，重复 2 次以上。

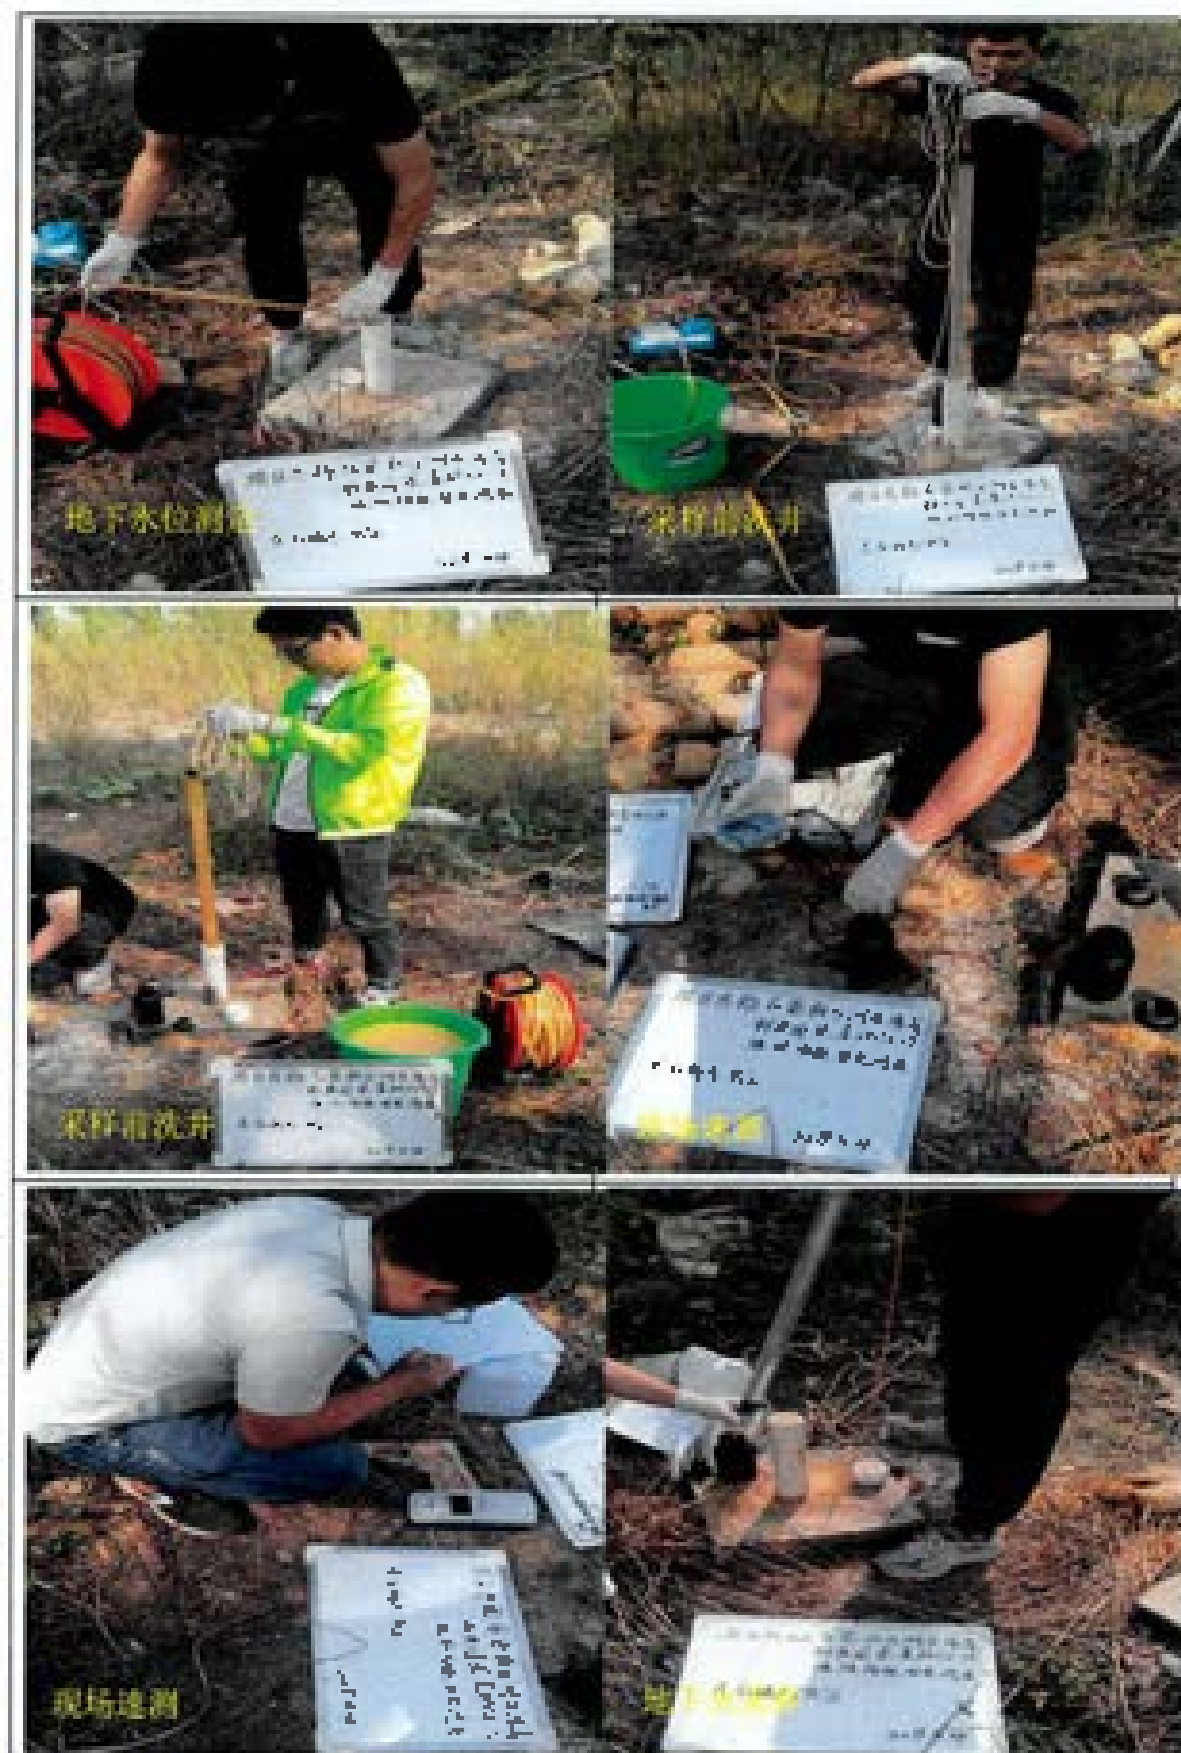
图 4.2-8 地下水采样前洗井以及采样现场照片

(6) 本次调查的地下水水质样品采用聚乙烯瓶采集，其中新样品添加盐酸 pH=2 作为保护剂。水样样品添加氯化钠 pH=8-9 作为保护剂，水样样品添加 2ml 浓硝酸作为保护剂。在装水样品是用棕色玻璃瓶进行采集，添加 1-1 盐酸 pH=2 作为保存剂。

(7) 样品采集完成后，立即将样品密封保存，密封，填写样品标签，并在水场清洗样品，放置于有资质的样品保存箱中保存样品，及时送至实验室。

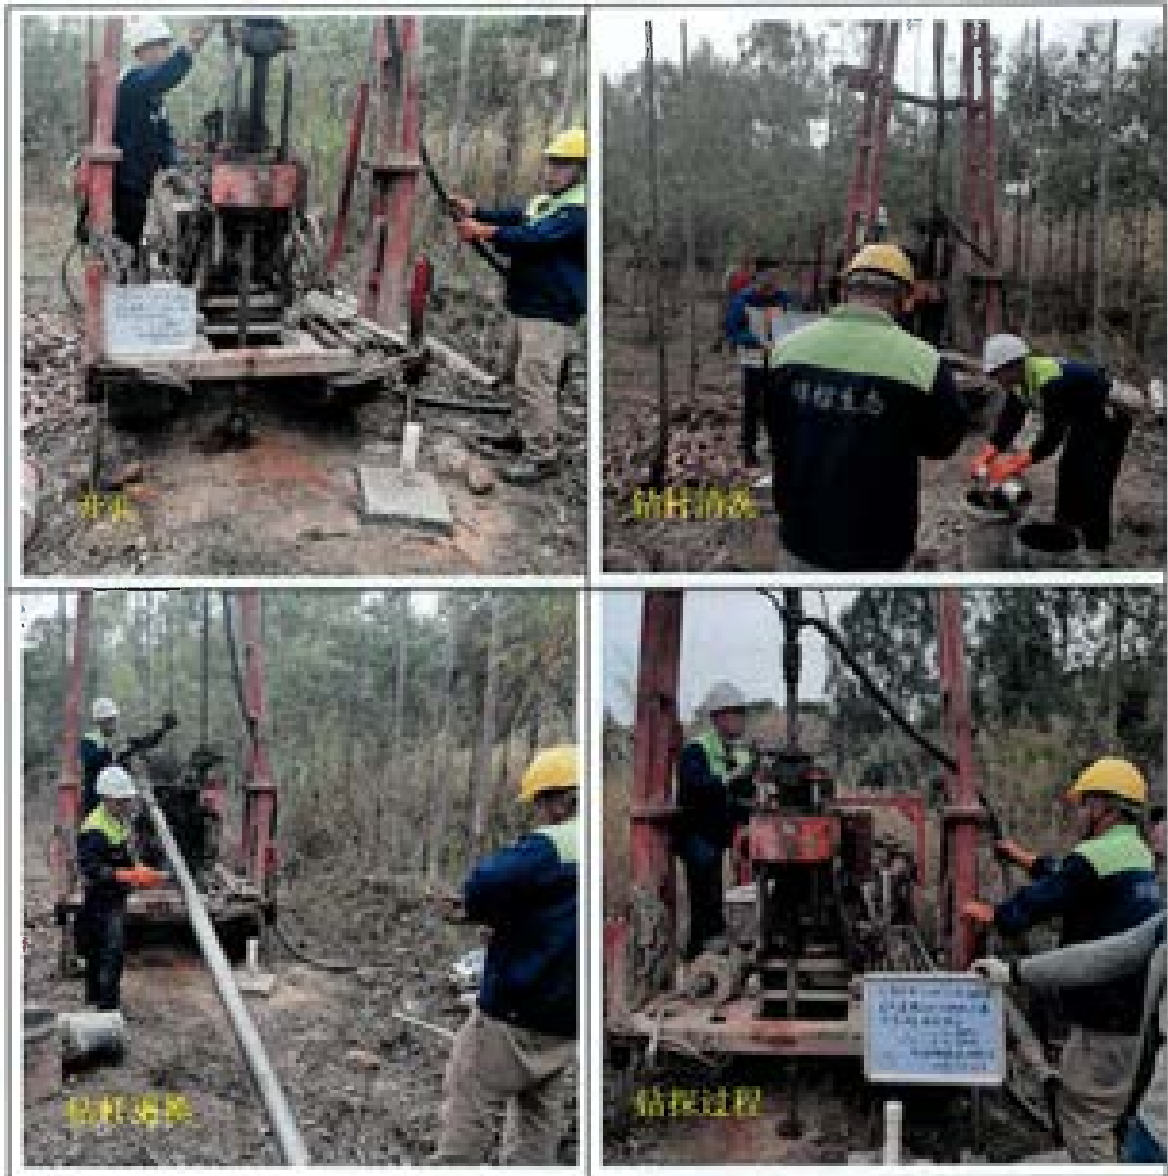
图 4.4-1 土壤补充钻探过程现场照片

根据《东莞市建设用地土壤环境调查与评价技术规范》(试行)要求,初步采样调查的点位,采样深度应不小于0.5m。如有其他数据或原因(如其他层土壤污染等)对初步采样的深度设置提出异议的,应详细说明理由,在两次钻孔之间,钻探设备进行清洗;当同一钻孔在不同深度采样时,应保证设备、取土装置进行清洗,避免交叉样品。

本次土壤补充钻探工作由生态园委托的第一次土壤钻探工作的广东绿环环境工程有限公司承担,于2019年12月21日完成。调查点位的钻探和样品采集工作按照《岩土工程勘察规范》(GB50021-2001)实施。本次2019年12月21日的土壤补充钻探过程以及各调查点位的土壤钻探照片分别见图4.4-1和图4.4-2所示。

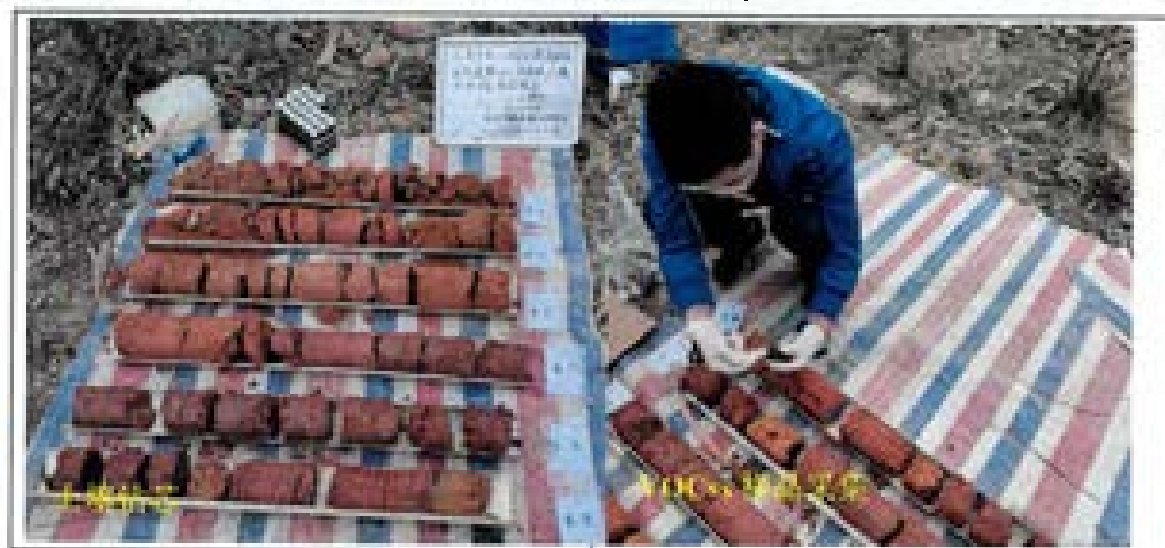
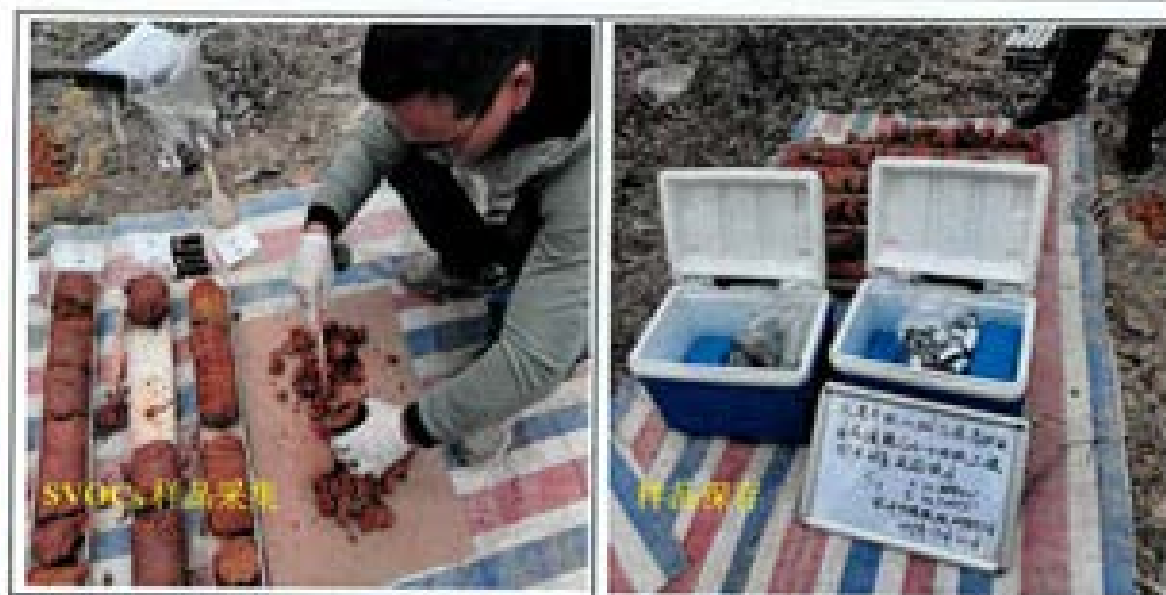
图 4.4.3 土壤样品采集现场照片

为确保样品质量和代表性，采集 SVOCs 样品时，采集的土壤样品装入 250mL 的玻璃瓶中。土壤采样过程中，尽量减少土壤样品在空气中的暴露时间，且尽量将样品装满（消除样品顶空）。

土壤样品采集完成后，标明编号和时间等采样信息，并做好现场记录。所有样品采集后放入装有蓝冰的低温保温箱中，并及时送至实验室进行分析。在样品运送过程中，应确保保温箱能满足样品对低温的要求。

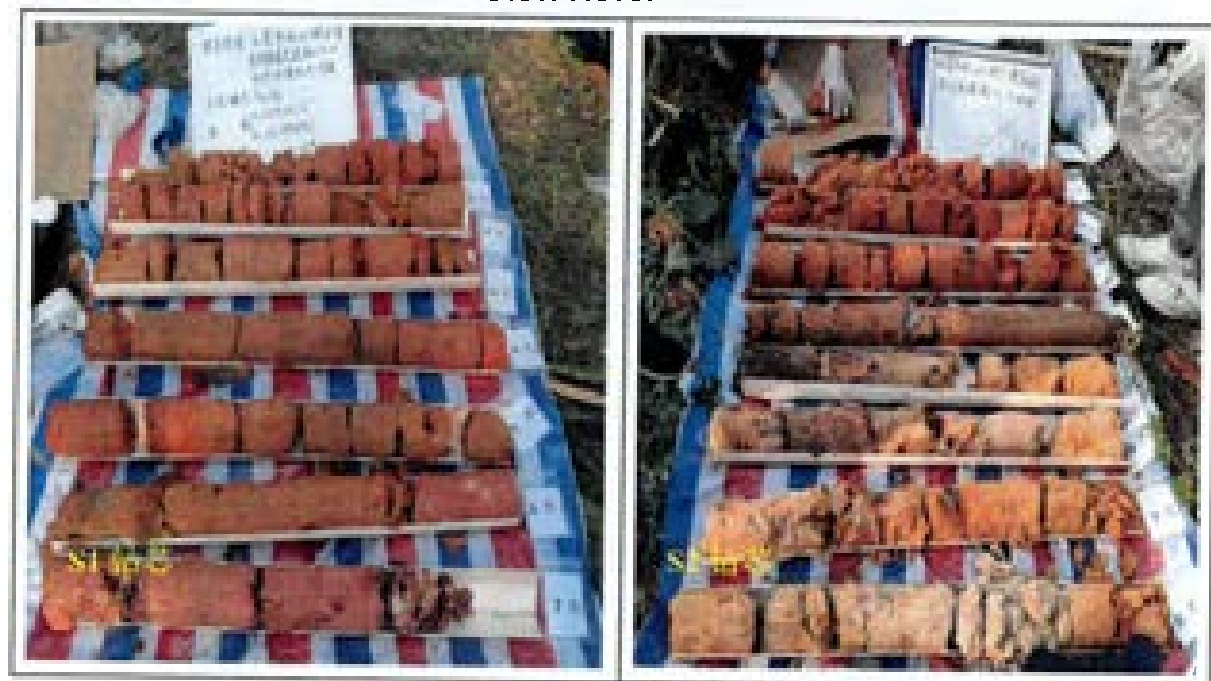
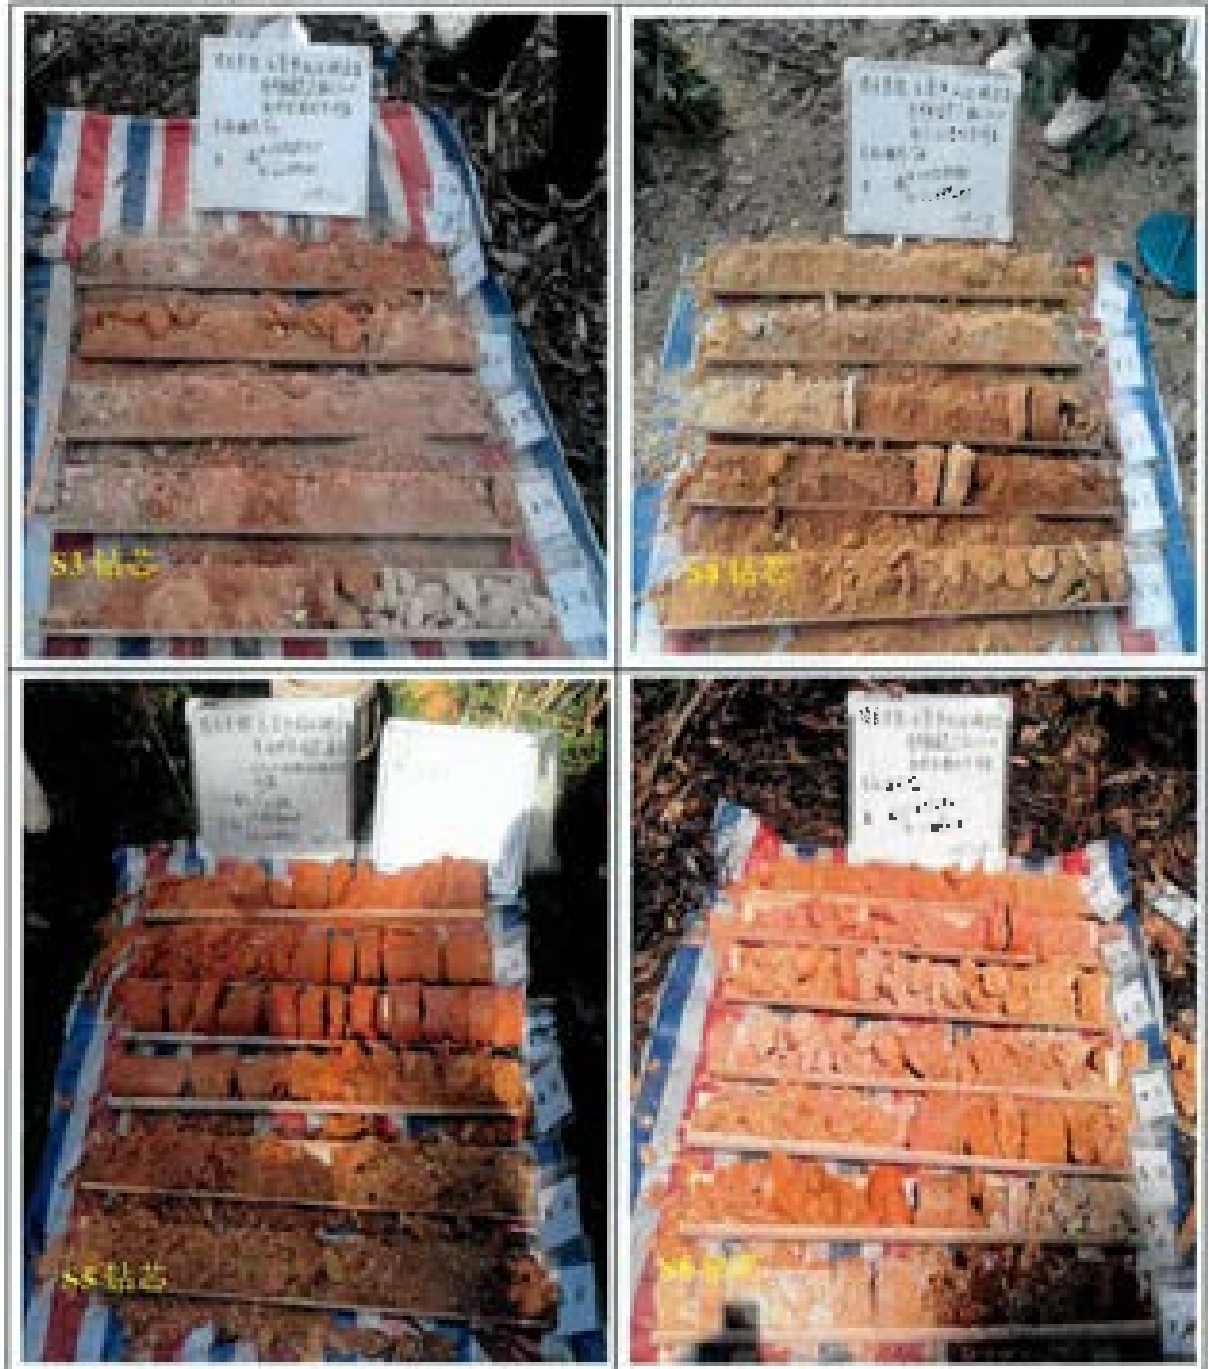
图 S.1.1 各调查点钻探岩芯照片

①堆积土粘土层( $Q_4^{al}$ ):该层主要为砂质和粉质粘土层,松散、密实,硬-硬凝,主要呈棕红色,局部呈暗黄色,场地内大部分钻孔均有揭露,揭露厚度0~7.3m,部分未揭露。

②全风化残积土层( $Q_4^{pl}$ ):该层主要呈灰白色,干-硬,风化残积土组成,场地内部分钻孔有揭露,部分揭露该层的层位埋深位于地表,可能与该区域部分液为旧坑,与填土过程过程中被剥落有关。

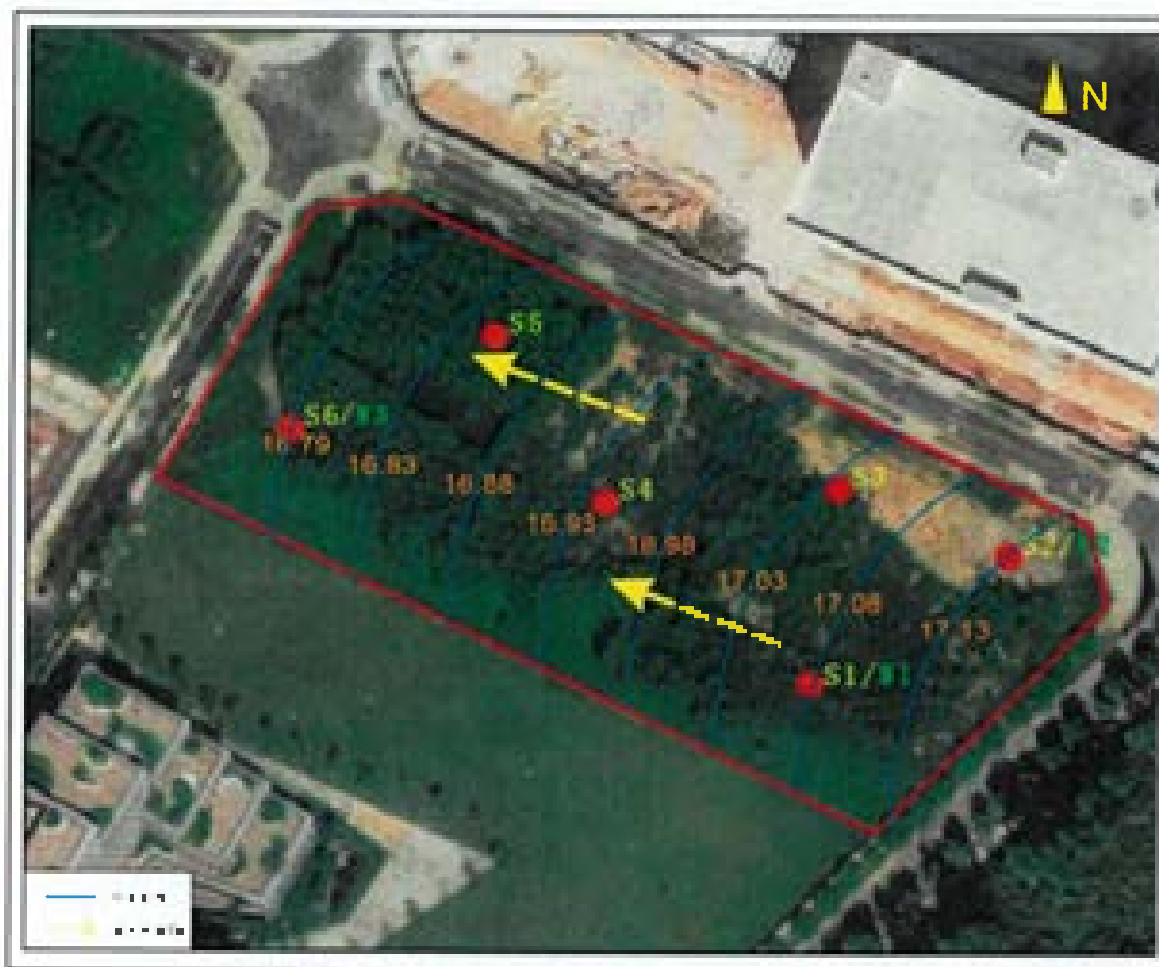
图 5.1-2 03-13 项目地块地下水流向推测示意图

该地块地下水主要以松散层类孔隙水为主，但也有少部分基岩裂隙水。通过现场踏勘和资料分析，该地块暂未发现对地下水存在污染的污染源。勘察期间测得各层孔测点稳定地下水埋深为 3.6-3.9m，水位高程 16.79-17.05m，地下水整体流向为自东向西及北方向。
